陕西省铜川市龙潭水库工程

# 水土保持设施验收报告

建设单位：铜川市龙潭水库建设管理处

2019年7月

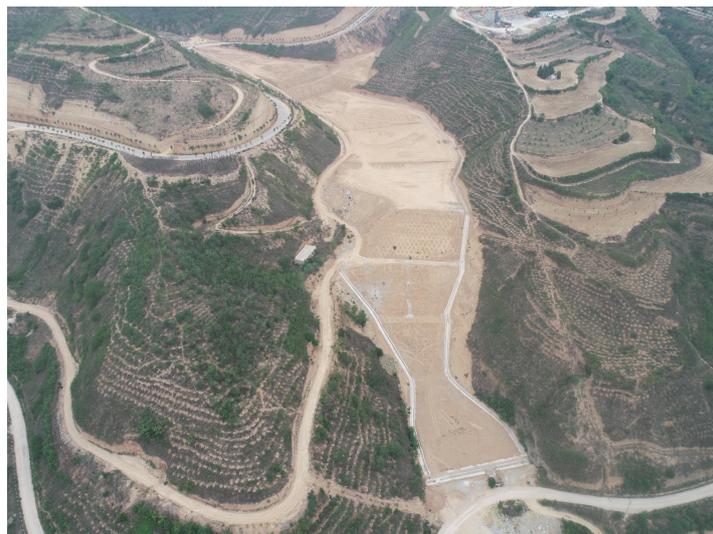
弃土场全貌

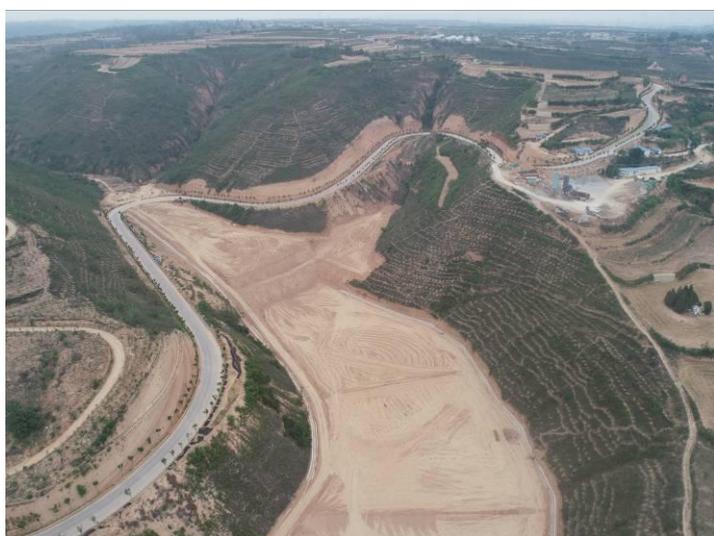
弃渣场渣面平整

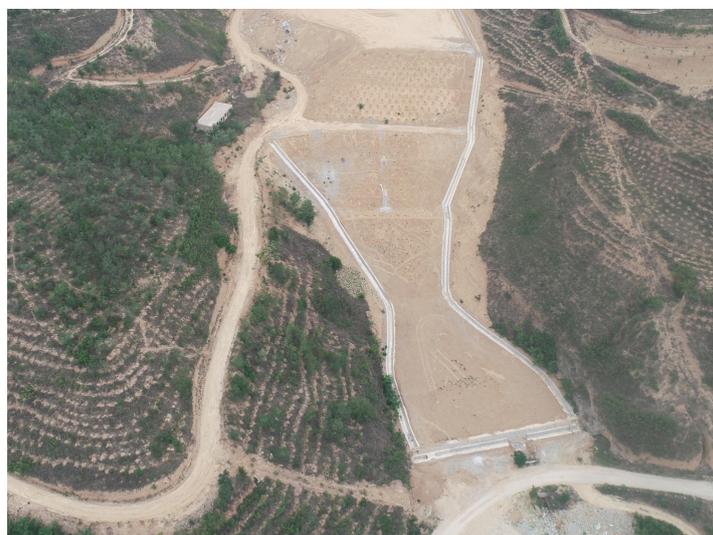
弃渣场挡墙及排水

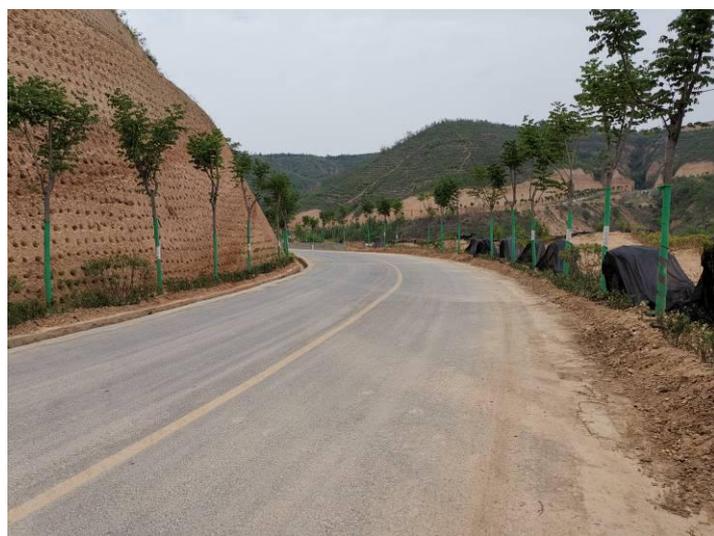
库区新寺路绿化

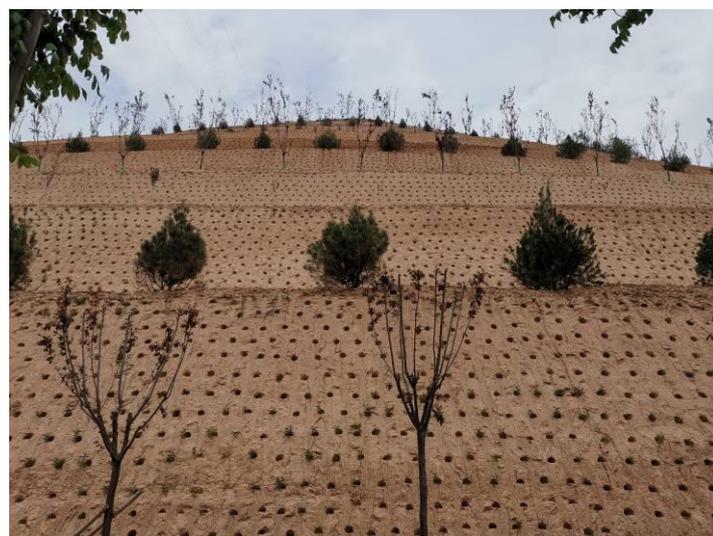
取土场绿化
