陕西靖边星源实业有限公司
天然气城市调峰及综合利用项目
水土保持设施验收报告

建设单位：陕西靖边星源实业有限公司

编制单位：陕西瀚川水利水保设计咨询有限公司

二〇二〇年九月

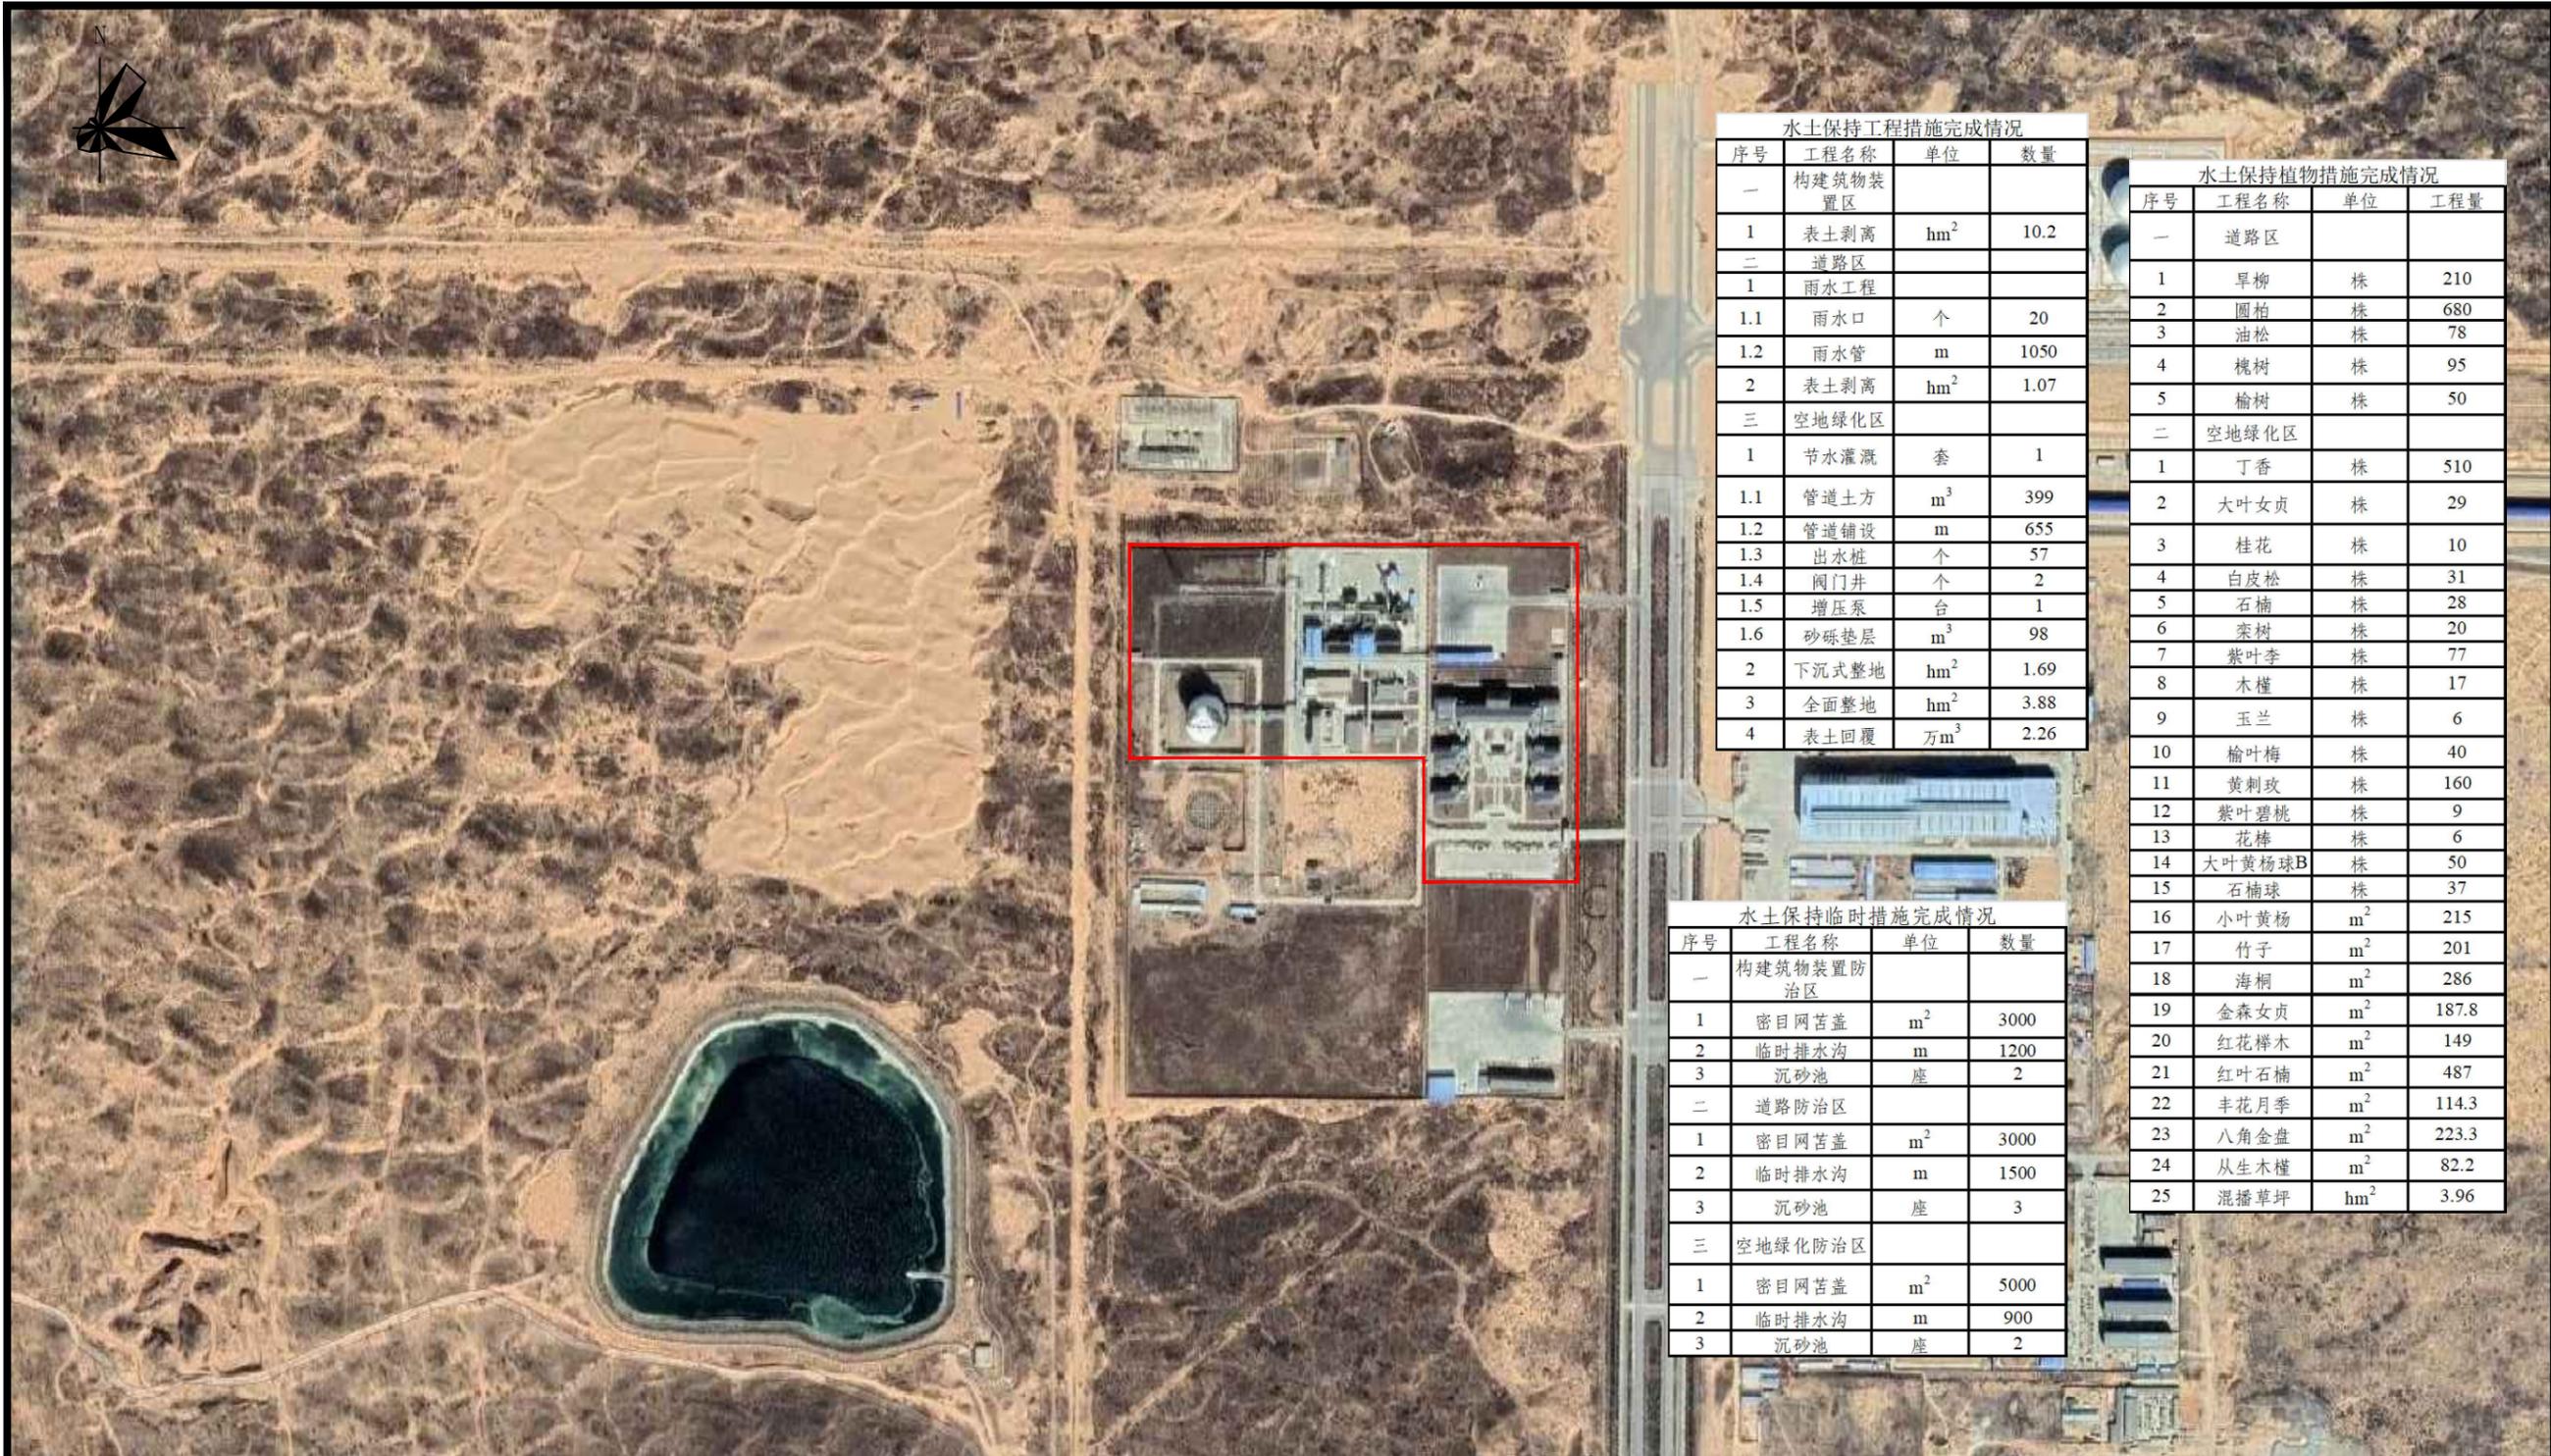
水土保持工程措施完成情况			
序号	工程名称	单位	数量
一	构筑物装置区		
1	表土剥离	hm ²	10.2
二	道路区		
1	雨水工程		
1.1	雨水口	个	20
1.2	雨水管	m	1050
2	表土剥离	hm ²	1.07
三	空地绿化区		
1	节水灌溉	套	1
1.1	管道土方	m ³	399
1.2	管道铺设	m	655
1.3	出水桩	个	57
1.4	阀门井	个	2
1.5	增压泵	台	1
1.6	砂砾垫层	m ³	98
2	下沉式整地	hm ²	1.69
3	全面整地	hm ²	3.88
4	表土回覆	万m ³	2.26

水土保持植物措施完成情况			
序号	工程名称	单位	工程量
一	道路区		
1	旱柳	株	210
2	圆柏	株	680
3	油松	株	78
4	槐树	株	95
5	榆树	株	50
二	空地绿化区		
1	丁香	株	510
2	大叶女贞	株	29
3	桂花	株	10
4	白皮松	株	31
5	石楠	株	28
6	栎树	株	20
7	紫叶李	株	77
8	木槿	株	17
9	玉兰	株	6
10	榆叶梅	株	40
11	黄刺玫	株	160
12	紫叶碧桃	株	9
13	花棒	株	6
14	大叶黄杨球B	株	50
15	石楠球	株	37
16	小叶黄杨	m ²	215
17	竹子	m ²	201
18	海桐	m ²	286
19	金森女贞	m ²	187.8
20	红花檉木	m ²	149
21	红叶石楠	m ²	487
22	丰花月季	m ²	114.3
23	八角金盘	m ²	223.3
24	丛生木槿	m ²	82.2
25	混播草坪	hm ²	3.96
